**ORGANI KOMBËTAR I INVESTIGIMIT TË AKSIDENTEVE DHE
INCIDENTEVE AJRORE NE AVIACIONIN CIVIL**

Raporti Final – BLUE PANORAMA

Raport "BLUE PANORAMA"

Investigimi 3/2017 RUNWAY INCURSION

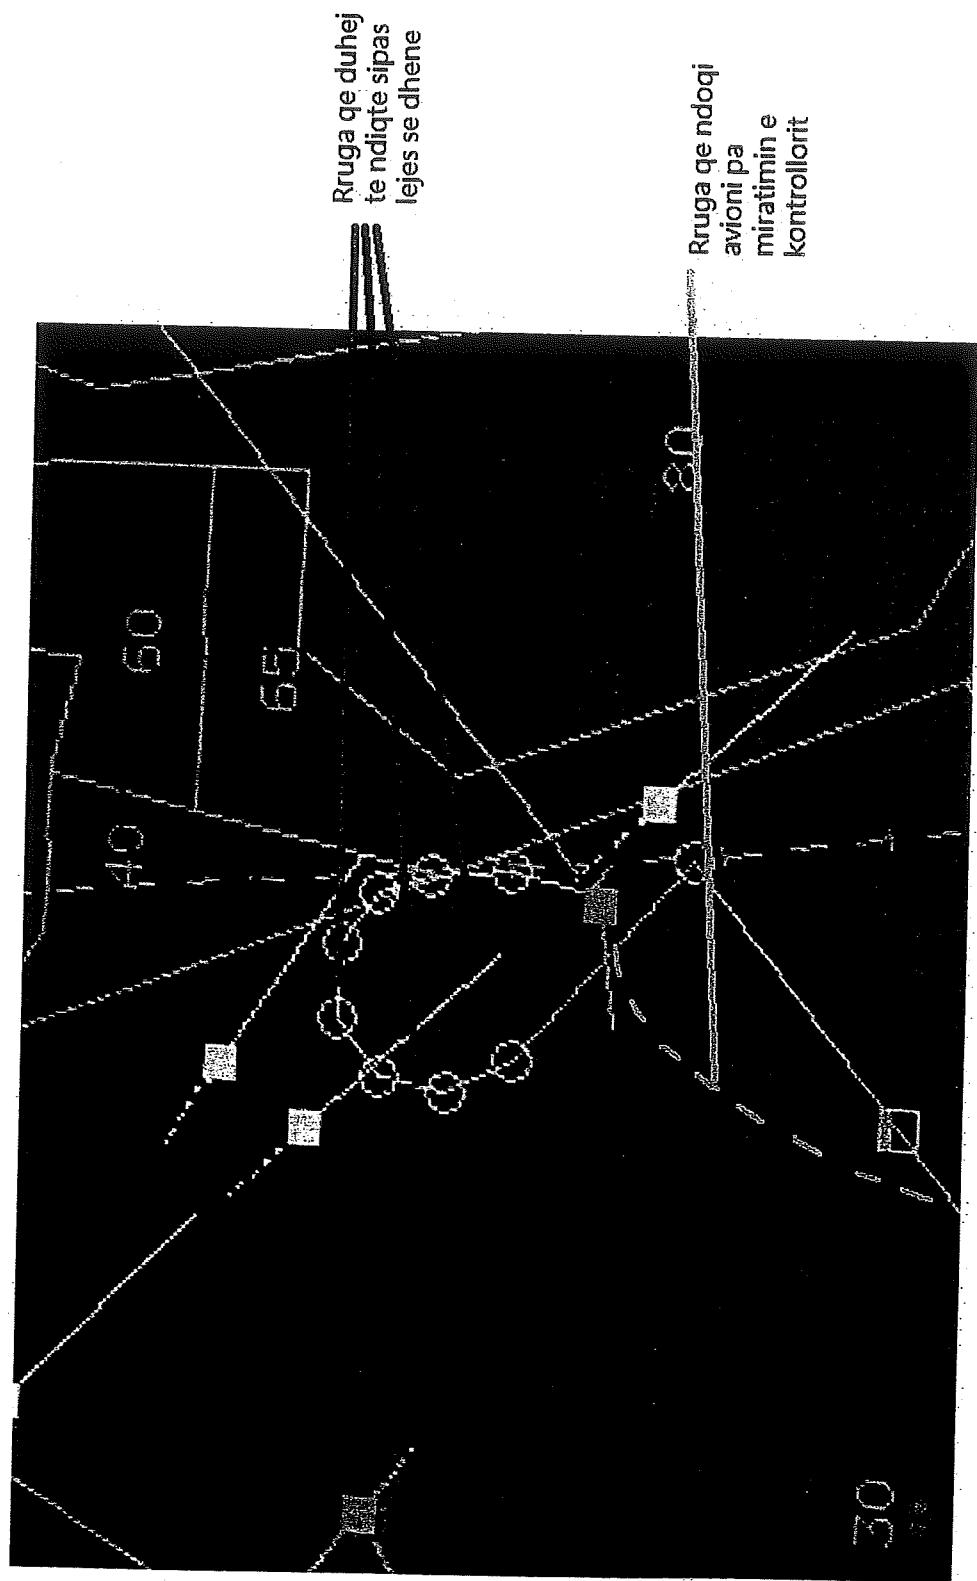
Fluturimi i dates 07.06.2017

Në radhën e ngjarjeve të informuar nga Albcontrol është ajo e datës 07.06.2017, e cila sërisht është një mosrespektim nga ana e kompanisë Blue Panorama BPA2227 të procedurës së ngritjes në aeroportin “Nënë Tereza”. Ky avion ishte planifikuar të fluturonte nga TIA në FCO (Tiranë-Romë) LATI-LIRF. Ekuipazhii përbërë nga 3 persona, first officer,kapiteni i ciliishtë në rolin e instruktorit TRI/TRE si dhe observer, I cili ishte piloti përgjegjës për safety (safety pilot). Në orën 14:16 UTC këta kërkojnë leje për pistën 17 dhe vendosin të dhënat e fluturimit në FMS për këtë kurs. Gjatë lëvizjes nga vendqëndrimi kulla i ndryshon kursin e ngritjes nga 17 në 35 duke i dhënë pas ngritjes pikën Dires 2B (SID). Pas ngritjes ekuipazhi në vend që të kthehet djathas kthehet majtas. Kapiteni e dëgjoi kontrollorin që e pyeti pse u kthyet majtas duhej të kthehej djathas për Dires 2B. Atëherë kapiteni i cili e kuptoi menjëherë gabimin e korigjoi duke raportuar dhe duke thënë se kjo ndodhi gabimisht duke harruar instruksionin e dhënë nga ATC. Sipas investigimit qëiu bë këtij rasti rezulton se preqatitja e pilotit që trajnohej duhej të ndiqej me më shumë vëmendje nga pilotiinstruktor dhe aii safety për të korigjuar gabimet apo mungesat që mund të kryhen ose manifestohen nga piloti që trajnohet. Piloti që trajnohet duhet të përgatitet që para fluturimit për të kryer veprime në përputhje me cdo ndryshim që mund të kërkohet nga kontrollorët e kullës dhe të ATC, për cdo situatë e cila mund të jetë më e vështirë se ajo që i ndodhi BPA2227.

14:51:10	BPA2227	APP	Tirana?! 2227!	
14:51:14	APP	BPA2227	2227, I see you are turning Left to Papiz.	
14:51:19	BPA2227	APP	Sorry, My Mistake, 2227. Now Heading 210.

14:51:25	APP	BPA2227	2227 Fly to PAPIZ, FL180. ... But you must Turn after Passing 3.000 Feet.	
14:51:31	BPA2227	APP	Yes, Sorry, My Mistake, 2227
