**ORGANI KOMBËTAR I INVESTIGIMIT TË AKSIDENTEVE  
DHE INCIDENTEVE AJRORE NË AVIACIONIN CIVIL**

**RAPORTI FINAL – OKIIA/100514  
Avioni tip PA-32RT-300, me rregjistrim I-GRMP  
10 Maj 2014, Divjakë – Plazh**

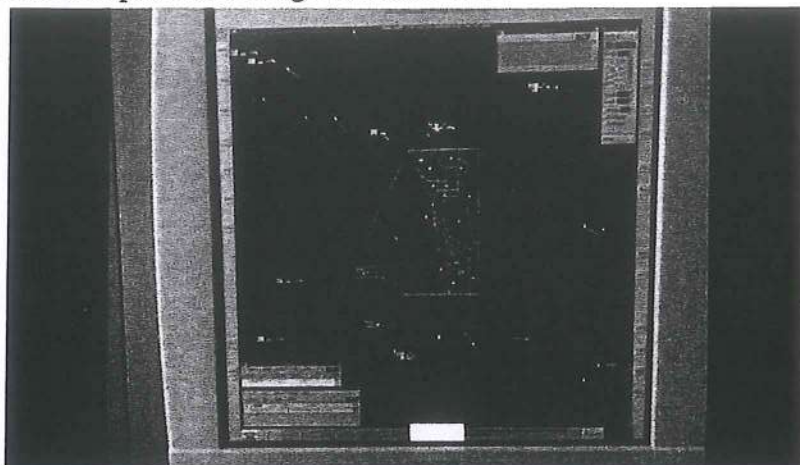
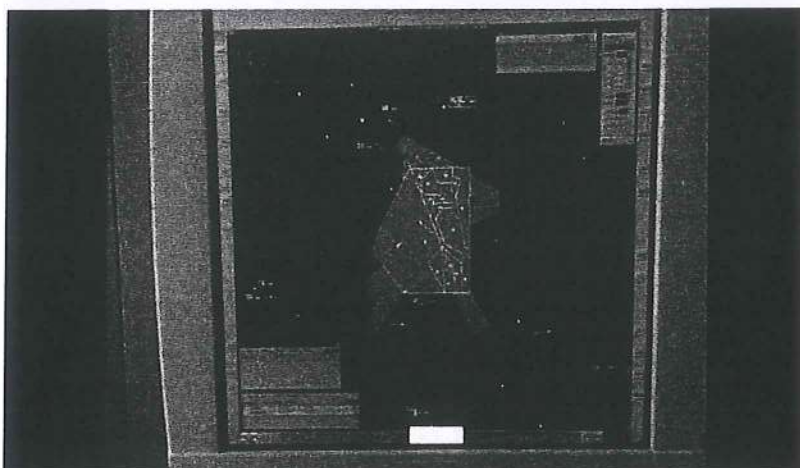
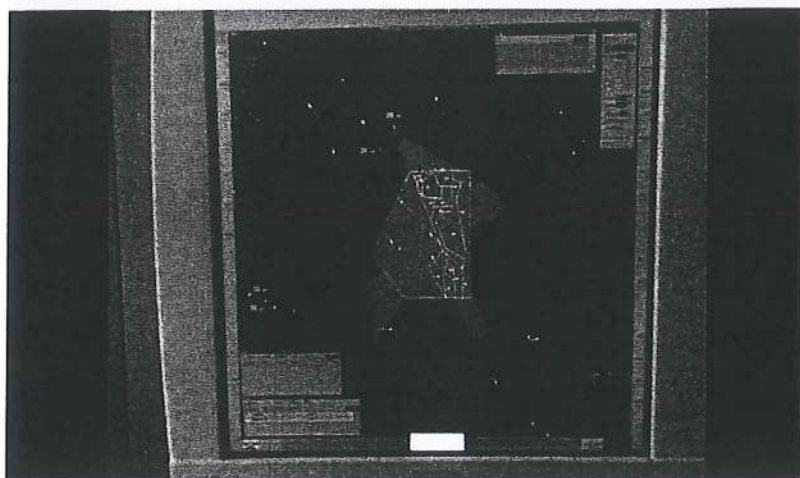
### A. Ilustrimi i fluturimit print-screen nga filmimi i TDU

Në momentin kur i duhet dhe rreth 12 minuta për t'u ndodhur në GOKEL, avioni bën një kthesë majtas, në drejtim të DITAN, humb lartësi dhe më pas nuk shfaqet më.

Bazuar në rregjistrimin e filmimit nga TDU, dhe sinkronizimit me rregjistrimet nga VCR avioni humb lartësi. Kjo vërtetohet dhe në bazë të rregjistrimit të filmimit nga TV, ku duket qartë se avioni ka bërë procedurë për ulje normale jot ë detyruar, duke bërë një rreth për të përcaktuar vendin e uljes, me rrota të lëshuara, me planerim dhe rrafshim normal të avionit deri në momentin e takimit me tokën.

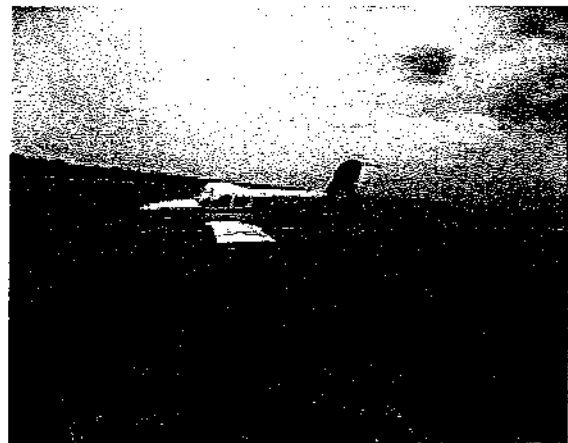
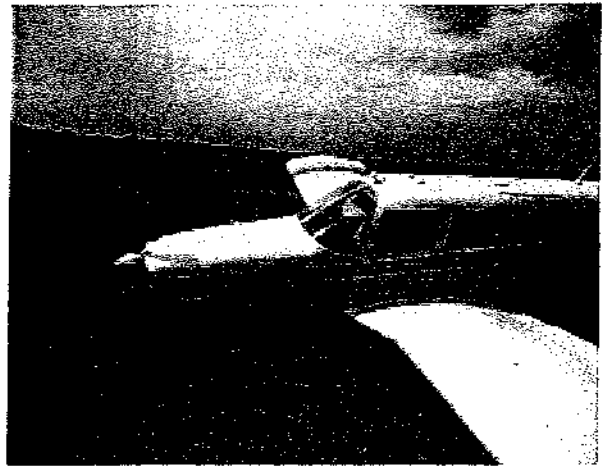
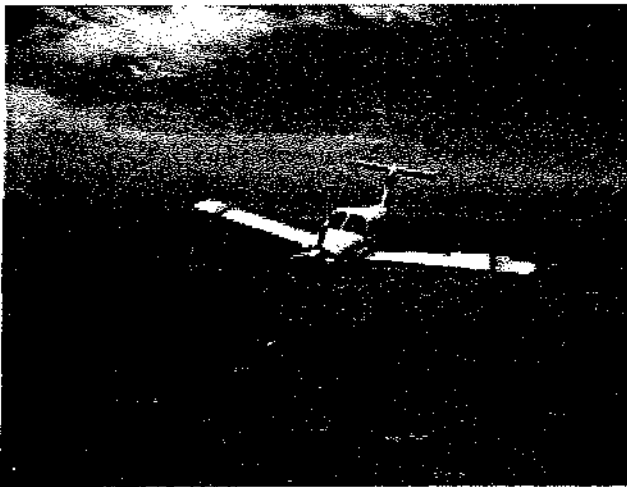
**B. Fotografi nga vendngjarja**

Avioni ka bërë procedure normale për ulje duke ndërtuar rreth për ulje, me planerim dhe rrafshim me tokën normal, por në momentin e takimit me tokën ka bërë takim me rrotën e parë e cila është zhytur në taban të butë dhe ka bërë që helika të takojë menjëherë në tokë duke e prerë tokën sipas hapit të rrotullimit të saj; kjo ka dhënë moment rrotullimi në krahun e majtë i cili ka sjellë këputjen e rrotës së majtë.

Rrota e përparme dhe e rrota e djathtë ka lënë gjurmë normale të qarta mbi tokë dhe krahu i djathtë qëndron në pozicion normal mbi rrotën e djathtë të padëmtuar.

E gjithë kjo duket qartë, qysh nga gjurma e takimit të parë të avionit me tokën (avioni ka takuar me të treja rrotat menjëherë, veprim që ka sjellë dhe kërcimin nga forca e përplasjes), gjurma e bardhë e bojës së pjesës së poshtme të avionit (si pasojë e zvarritjes me bark të avionit, zvarritje që ka zgjatur për 80-90 metra), gjurma e krahut të rrëshqitur, rrota e majtë në tokë e ngelur rreth 1,5 metra larg nga vendi i mbërthimit, gjithashtu gjurmët e qarta të prerjeve të tokës nga helika dhe vetë deformimi i helikës.

Nga kqyrja e vendit të uljes, pozicionit dhe pamjes së përgjithshme të avionit, pa asnjë dëmtim të pilotit, si dhe pa dëmtime të pjesës së poshtme të avionit, tregon që nuk kemi të bëjmë me ulje të detyruar për ndonjë arsye të veçantë, por kemi të bëjmë me një procedurë uljeje normale, e cila përfundoi në këtë mënyrë për arsyet e mëposhtme:

1. Mosnjohja e terrenit.
2. Veprimet e metejshme të pilotit për uljen me kënd pozitiv në dy pika pas rrafshimit të avionit me tokën kanë qenë të gabuara.
3. Influenca e erës anësore.
