**ORGANI KOMBËTAR I INVESTIGIMIT TË AKSIDENTEVE DHE  
INCIDENTEVE AJRORE NE AVIACIONIN CIVIL**

**Raporti Final – BLUE PANORAMA**

## Raport "BLUE PANORAMA"

### Investigimi 3/2017 RUNWAY INCURSION

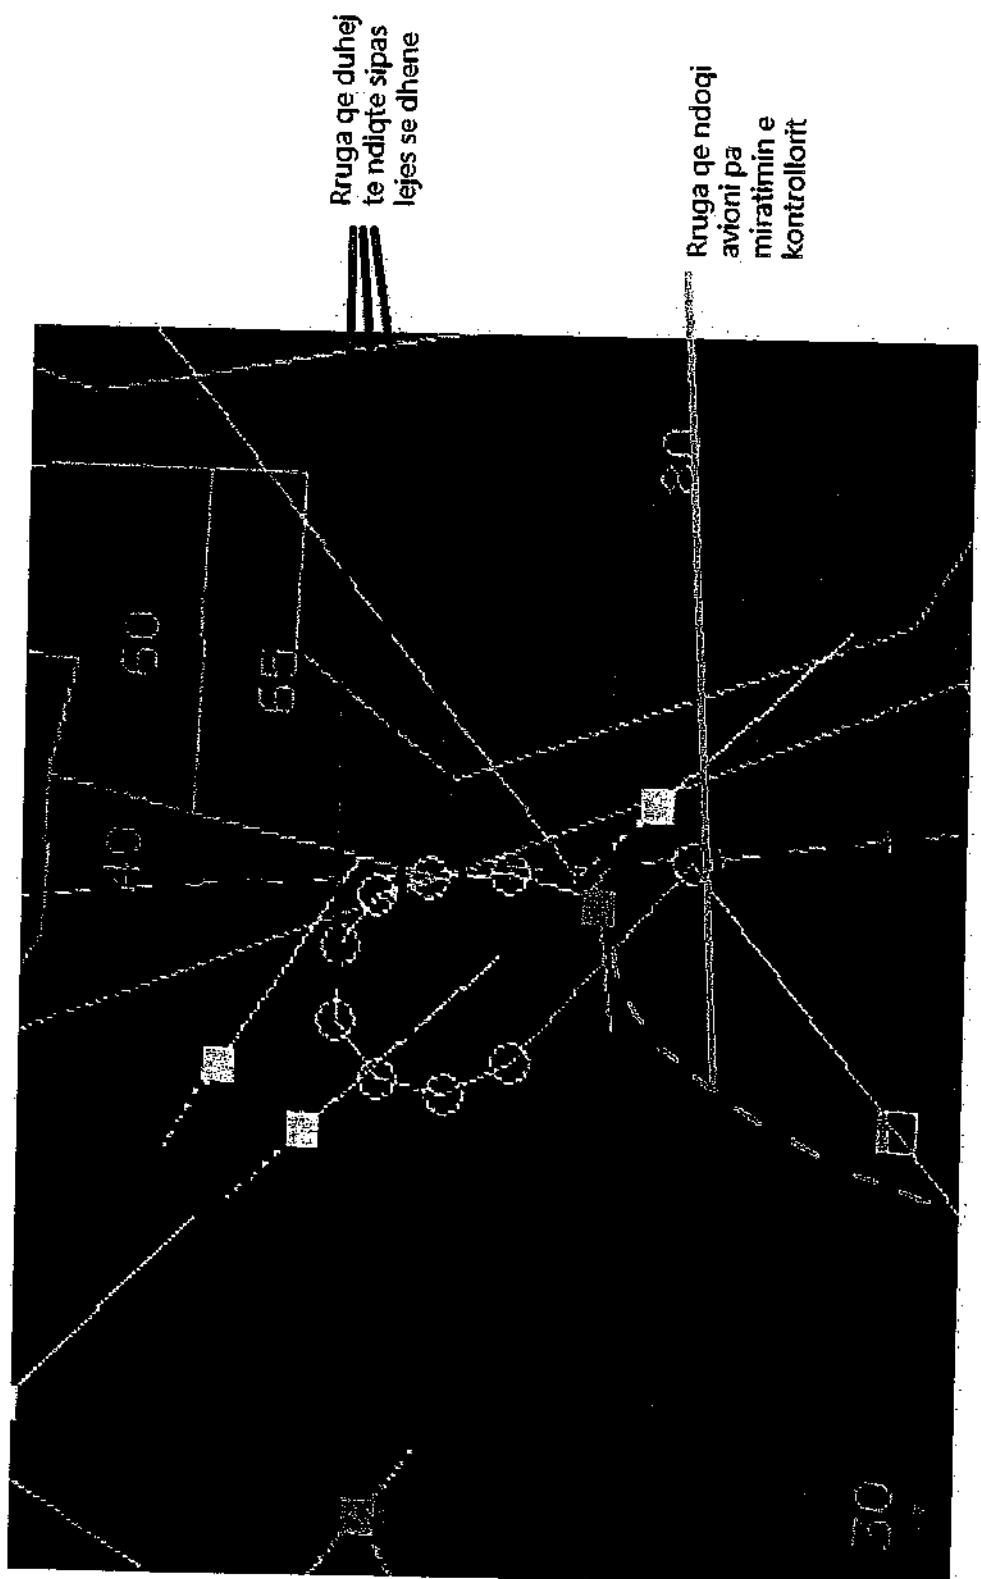
**Fluturimi i dates 07.06.2017**

Në radhën e ngjarjeve të informuar nga Albcontrol është ajo e datës 07.06.2017, e cila sërisht është një mosrespektim nga ana e kompanisë Blue Panorama BPA2227 të procedurës së ngritjes në aeroportin “Nënë Tereza”. Ky avion ishte planifikuar të fluturonte nga TIA në FCO (Tiranë-Romë) LATI-LIRF. Ekuipazhii përbërë nga 3 persona, first officer,kapiteni ciliishtë në rolin e instruktorit TRI/TRE si dhe observer, I cili ishte piloti përgjegjës për safety (safety pilot). Në orën 14:16 UTC këta kërkojnë leje për pistën 17 dhe vendosin të dhënat e fluturimit në FMS për këtë kurs. Gjatë lëvizjes nga vendqëndrimi kulla i ndryshon kursin e ngritjes nga 17 në 35 duke i dhënë pas ngritjes pikën Dires 2B (SID). Pas ngritjes ekuipazhi në vend që të kthehet djathas kthehet majtas. Kapiteni e dëgjoi kontrollorin që e pyeti pse u kthyet majtas duhej të kthehej djathas për Dires 2B. Atëherë kapiteni i cili e kuptoi menjëherë gabimin e korigjoi duke raportuar dhe duke thënë se kjo ndodhi gabimisht duke harruar instruksionin e dhënë nga ATC. Sipas investigimit qëiu bë këtij rasti rezulton se preqatitja e pilotit që trajnohej duhej të ndiqej me më shumë vëmendje nga pilotiinstruktor dhe aii safety për të korigjuar gabimet apo mungesat që mund të kryhen ose manifestohen nga piloti që trajnohet. Piloti që trajnohet duhet të përgatitet që para fluturimit për të kryer veprime në përputhje me cdo ndryshim që mund të kërkohet nga kontrollorët e kullës dhe të ATC, për cdo situatë e cila mund të jetë më e vështirë se ajo që i ndodhi BPA2227.

14:50:52	BPA2227	TWR	Approach, 133,150, 2227, Bye	
14:50:56	TWR	BPA2227	BPA2227 Why Did you Turn?	
<hr/>				
14:51:00	BPA2227	APP	Approach, BPA2227, Climbing FL180.

14:51:10	BPA2227	APP	Tirana?! 2227!	
14:51:14	APP	BPA2227	2227, I see you are turning Left to Papiz.	
14:51:19	BPA2227	APP	Sorry, My Mistake, 2227. Now Heading 210.

14:51:25	APP	BPA2227	2227 Fly to PAPIZ, FL180. ... But you must Turn after Passing 3.000 Feet.	
14:51:31	BPA2227	APP	Yes, Sorry, My Mistake, 2227
