**ORGANI KOMBËTAR I INVESTIGIMIT TË AKSIDENTEVE DHE
INCIDENTEVE AJRORE NE AVIACIONIN CIVIL**

Raporti paraprak – OKIIA/20160915
Aircraft PA-32R-301T, Saratoga II TC
regjistrimi I-ESSE
15 Shtator 2016, pranë grykëderdhjes së Lumit Ishëm

20150915 - Aksidenti dhe veprimet e OKIIA

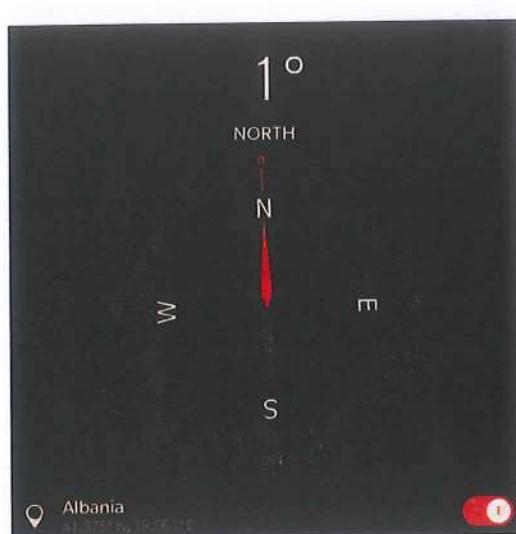
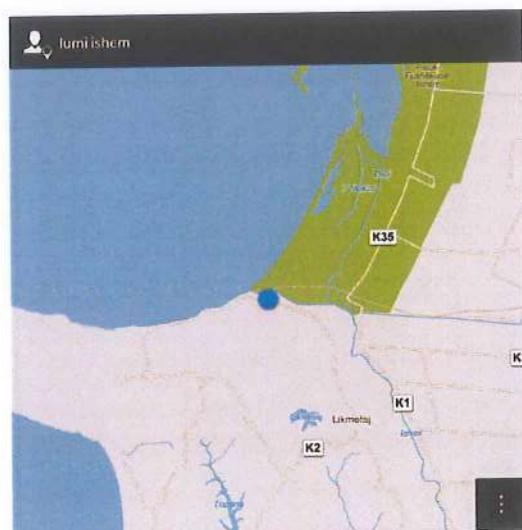
Avioni kishte ndaluar në një shkurre të madhe me kërcej të trashë, me drejtim nga perëndimi; gjatë rrëshqitjes avioni përvecse kishte thyer karrelin e rrotës së majtë ishte dëmtuar pothuaj në të gjithë sipërfaqen e jashtëme: bishti, krahët, trupi dhe helika.

Gjatë kqyrjes së vendngjarjes nuk u konstatua aromë karburanti; nga sapamë nga jashtë dhe brenda avionit, ambientet e brendëshme nuk rezultonin me dëmtime.

Piloti konfirmon që eshtë ulur normalisht në atë që e quan landing strip (vend per ulje). Është përpjekur te` ngrihet (take-off), por rrota e majtë hasi në gropë dhe u thye.

Për këte arsyen avioni humbi balancën, hunda e avonit shkon drejt tokës dhe fletët e helikës deformohen, avioni më tej përplaset me shkurret duke u zvarritur nga inercia deri sa ndalon rreth 200 m nga vendi ku u gjet rrota e këputur. Gjatë zvarritjes dhe perplasjes me shkurret e dendura qe ndodhen ne zone, pëson dëme të tjera strukturore: krahët dhe bishti thyhen në disa vende si edhe trupi i avionit pëson deformime të mëdha. Këto dëmtime janë thelbësore dhe në atë masë sa avioni nuk mund të operojë më. Koha ekzakte e uljes nuk mund të përcaktohet. Vendi ekzakt i uljes nuk mund të përcaktohet pasi terreni nuk ka fortësinë e duhur që të mbeten gjurmë por është me shumë gropë dhe brazda, kjo edhe nga shirat e rënë në ditët e mëparshme.

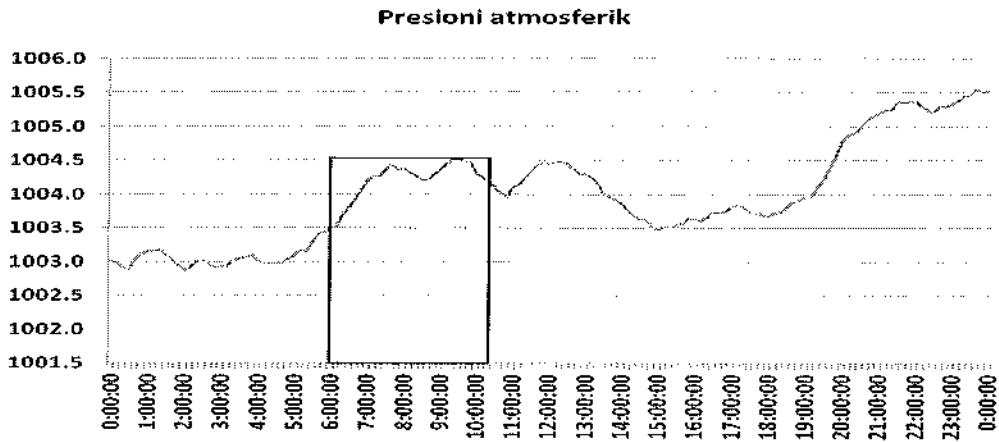
- Ecuria ditore e presionit atmosferik në Durrës, datë 15 Shtator 2016

Në ecurinë ditore të presionit atmosferik, dallohet një rritje e vlerave barike nga orët e para të mëngjesit deri në mesditë si dhe dy luhatje të vogla të vlerave barike në intervalet kohore 08:00 – 09:00 dhe 10:00 – 11:00 (ora lokale). Këto luhatje të rendit 0.2 mbar në vlerat e presionit atmosferik janë të pafuqishme për të gjeneruar aktivitet dinamik apo paqëndrueshmëri atmosferike.

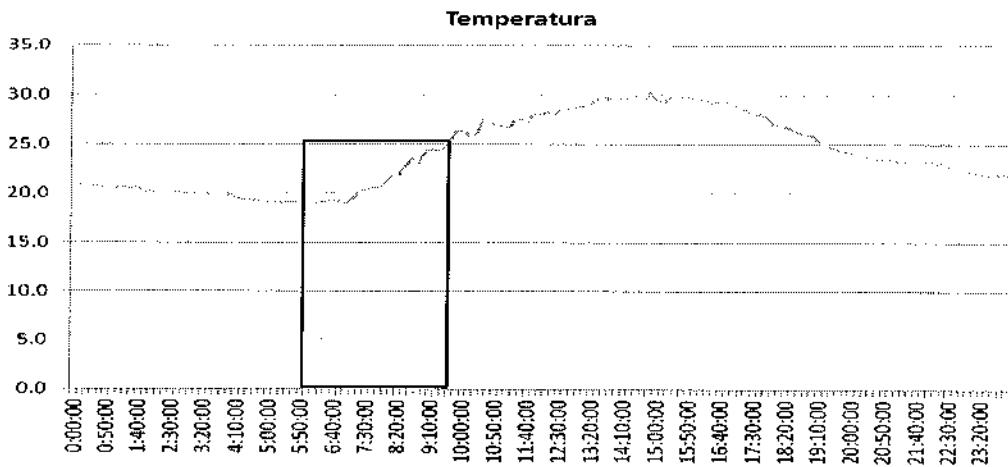
- Ecuria ditore e temperaturave të ajrit në Durrës, datë 15 Shtator 2016

Nga tabloja ditore e temperaturave prezantohet një ecuri normale termike ku ka rritje graduale nga mëngjesi në orët e mesditës dhe sërisht një rënje graduale, në orët e mbrëmjes. Rrjedhimisht, nuk ka anomali të fushës termike.

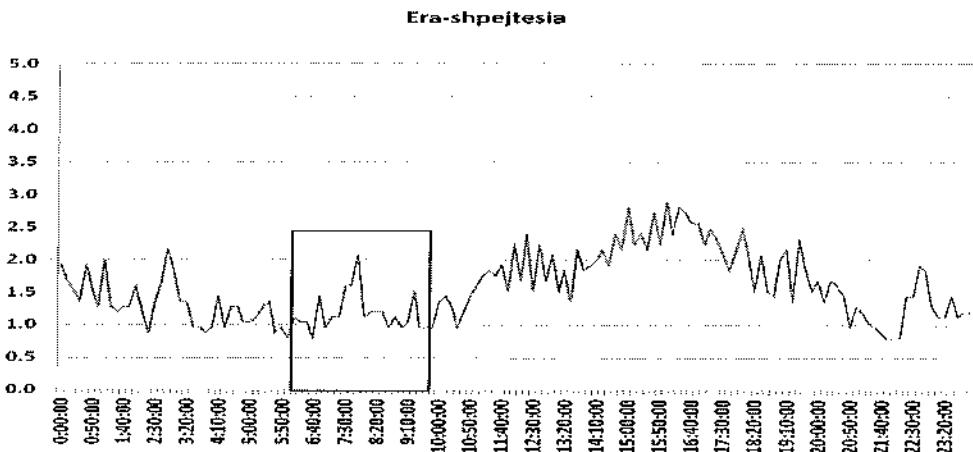
- Ecuria ditore e shpejtësisë së erës në Durrës, datë 15 Shtator 2016

Në ecurinë ditore të shpejtësisë së erës (matur në 10 m nga sipërfaqja) dallohen fluktuacione të lehta dhe të shpeshta të shpejtësisë së erës ku gjatë intervalit kohor 24-orësh, shpejtësia e erës në zonën e Durrësit varion nga 0.8 m/s në 2.9 m/s (mesatarisht 3 km/h – 10.5 km/h), vlera të cilat janë normale.
